ハイトップ型笠木カサトップの水平(風圧)及び鉛直(積雪)に対する強度を確認する。

■ 水平強度試験(風圧強度試験)

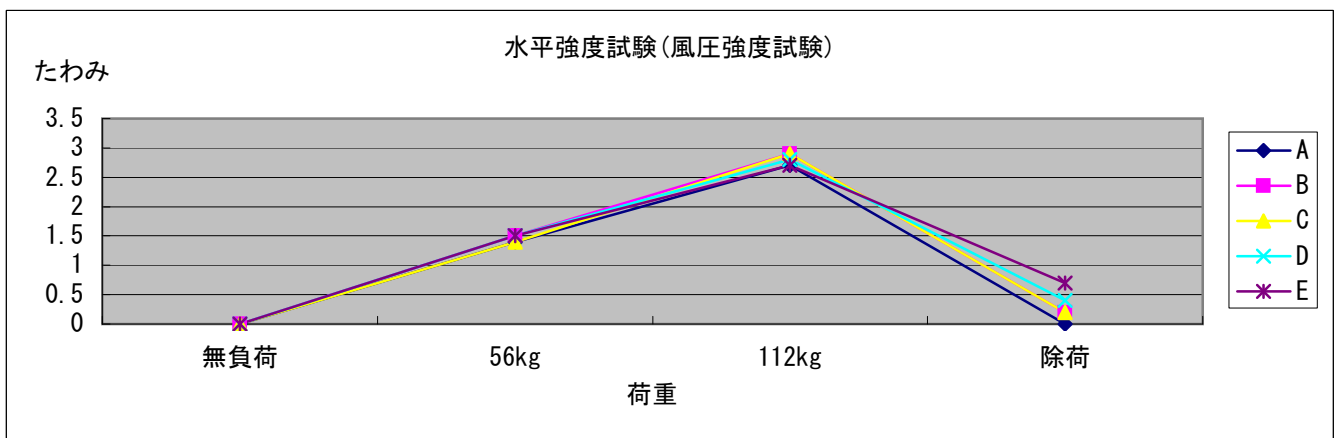
(mm)					備考
	A	B	C	D	E	
無負荷	0	0	0	0	0	
56kg	1.4	1.5	1.4	1.5	1.5	
112kg	2.7	2.9	2.9	2.8	2.7	
除荷	0	0.2	0.2	0.4	0.7	外観は異常なし

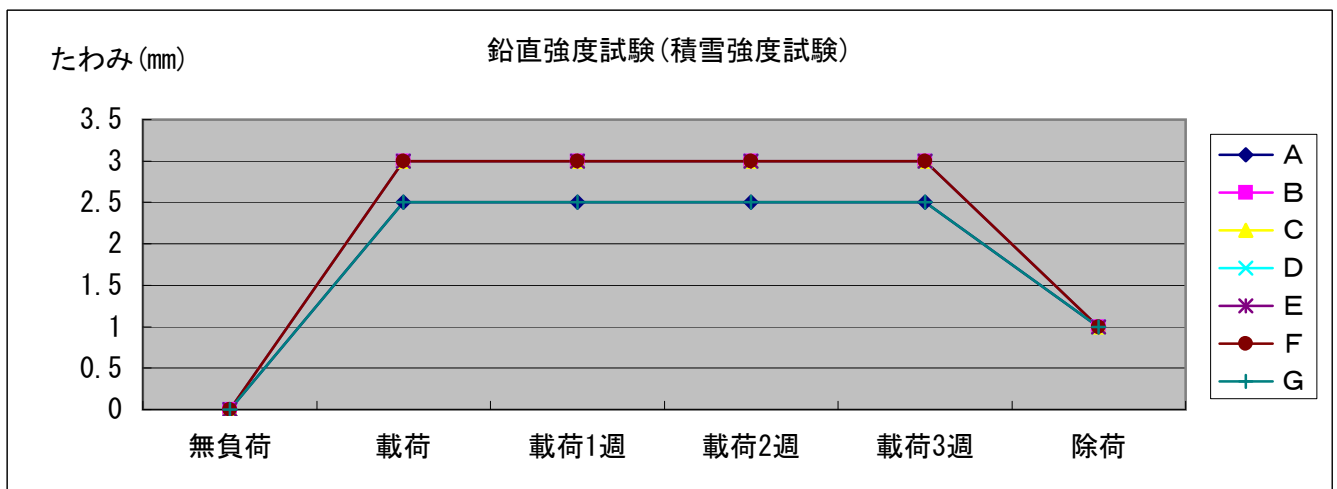
※除荷後の製品の外観に異常はみられない。

※除荷後に残留変形が1mm発生しているが、形材の変形というよりもブラケット上の笠木と接触する部分のクッションゴムが荷重でつぶれたことによる変形が大きいと思われる。

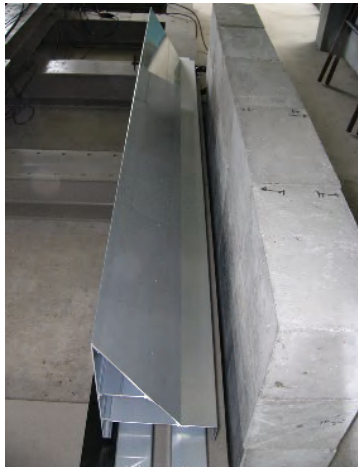
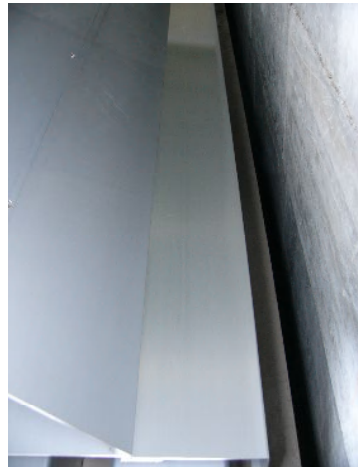
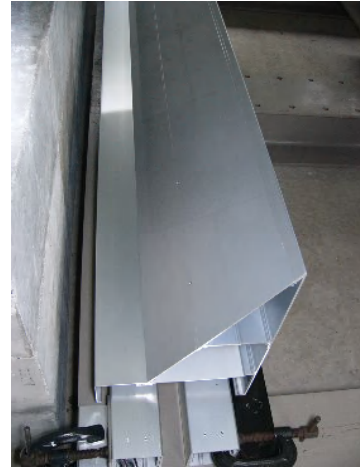
全体

戴荷3週目で除荷した直後の状態 (A~G記号は測定点)

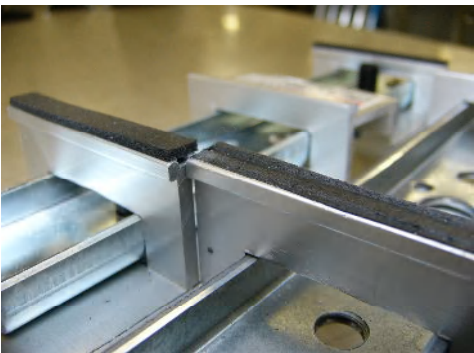
クッションゴムのつぶれ(手前が使用品)
